**Турската камара на строителните инженери**

**ДОКЛАД ЗА ПРЕДВАРИТЕЛНА ОЦЕНКА**

**НА ЗЕМЕТРЕСЕНИЯ от 6 ФЕВРУАРИ 2023  
в КАХРАМАНМАРАШ, ПАЗАРЦИК и  
ЕЛБИСТАНСКИ**

14 февруари 2023 г

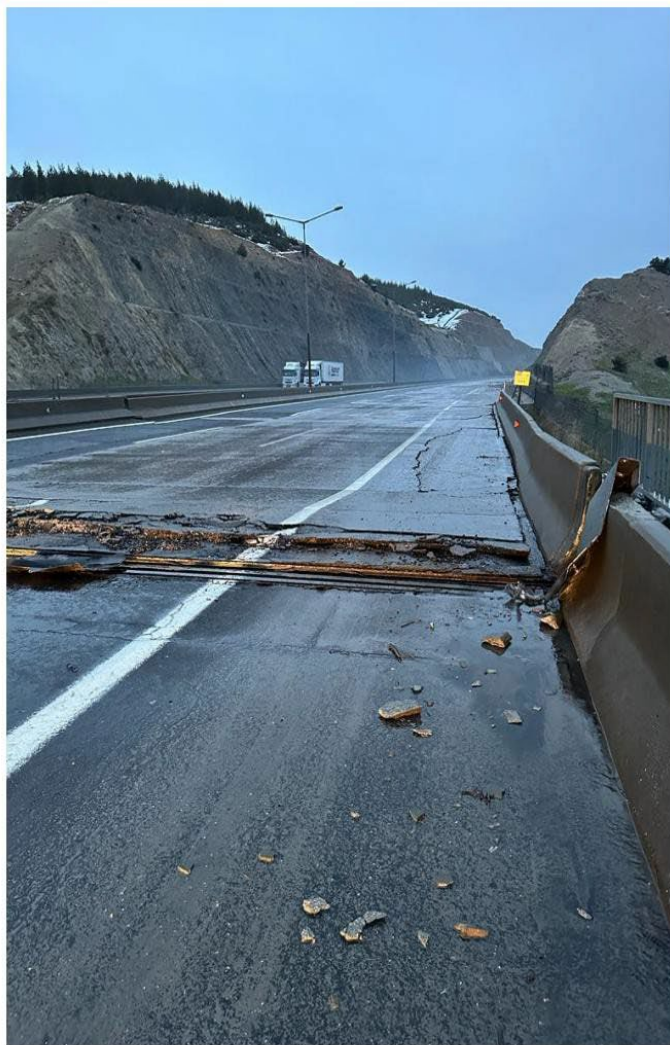
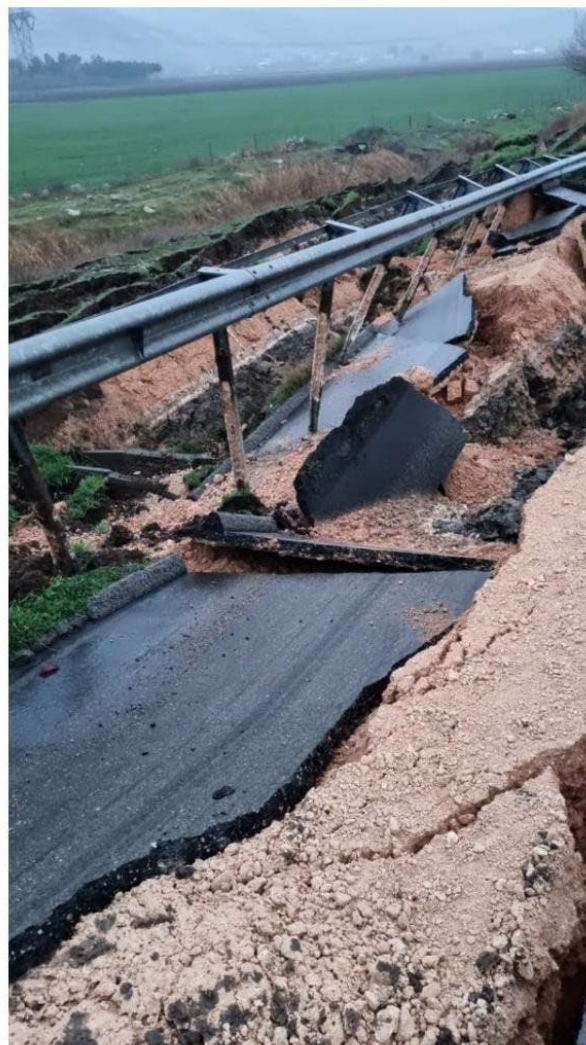
*Снимка 5 - Магистрала Газиянтеп - Османие*

Посоката Османие-Газиантеп беше напълно затворена за движение. Магистрала Hataу-Reуhanlı беше напълно затворена за транспорт.

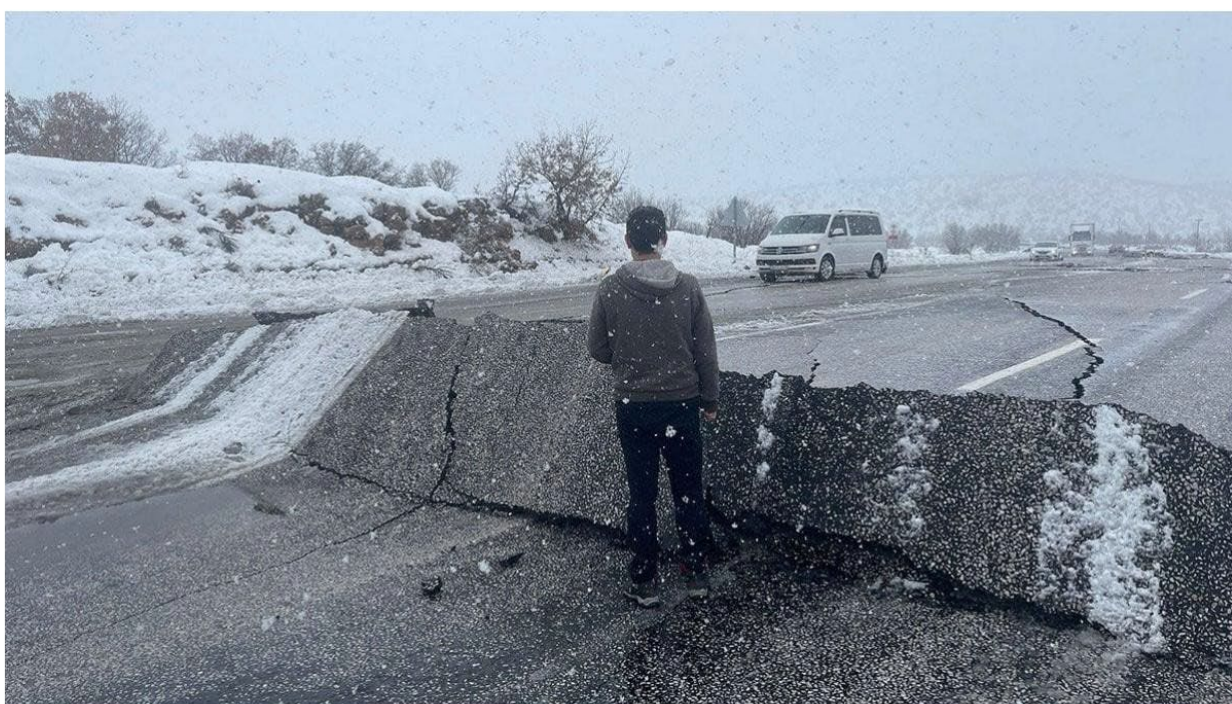
*Снимка 6 - Магистрала Малатия - Адияман*

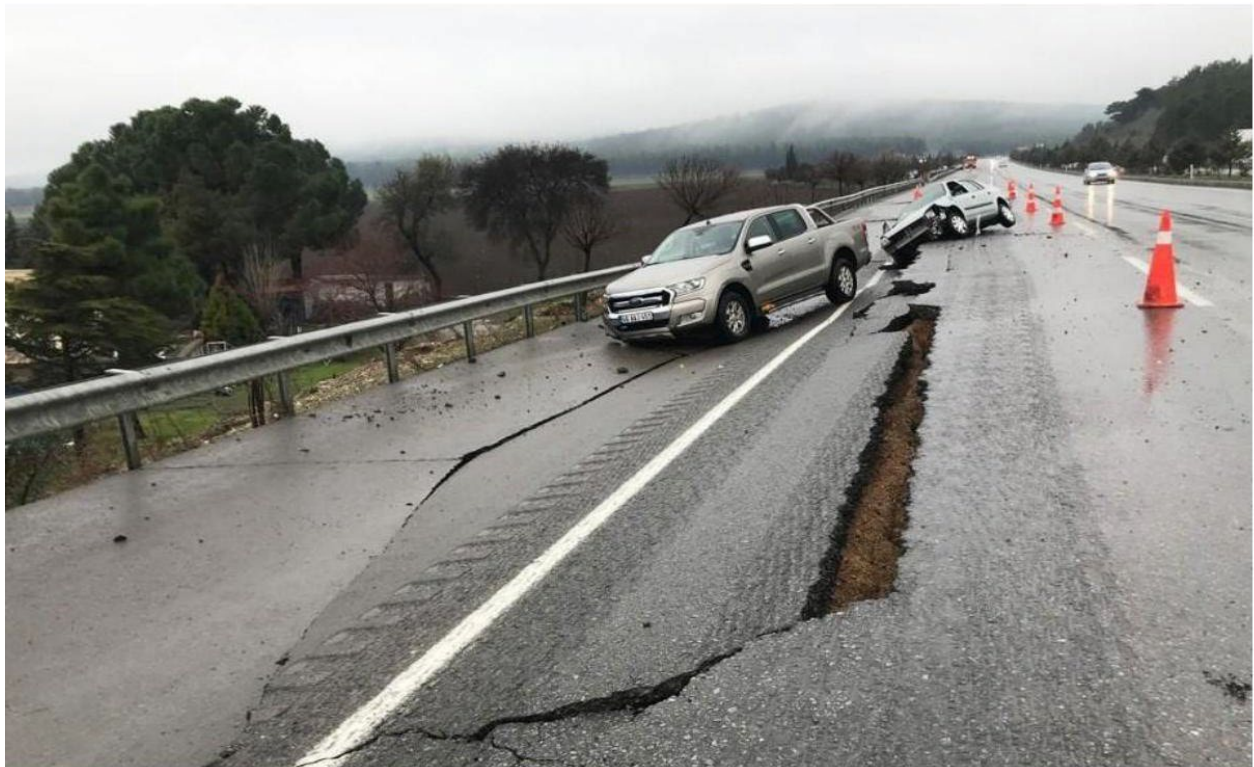
Снимка 7 - Магистрала Кахраманмараиш - Пазарджик

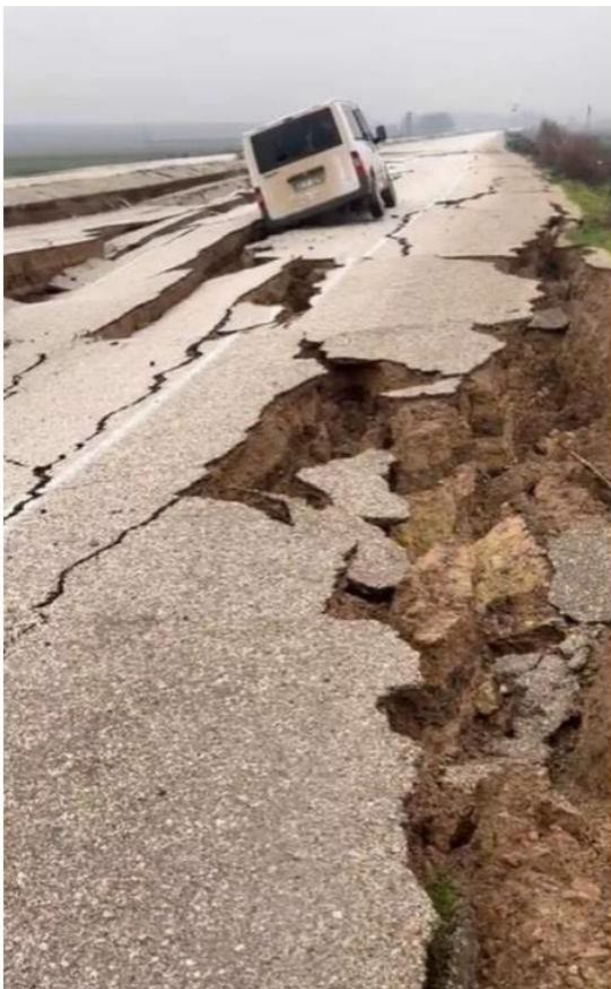
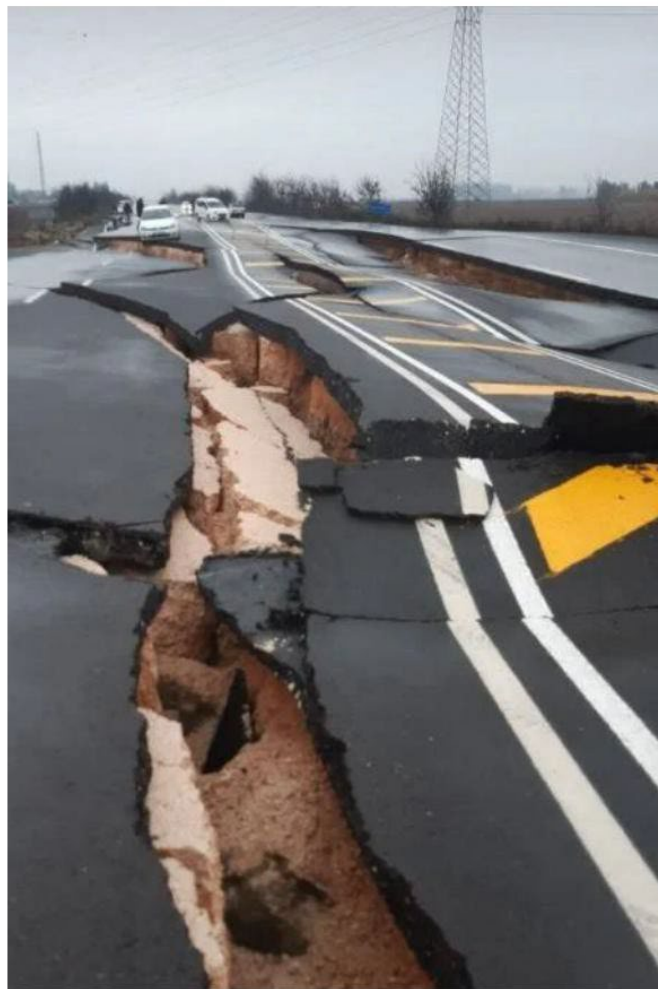
Снимка 8 - Магистрала Hatay - Kırıkhan и магистрала Kırıkhan - Reyhanlı

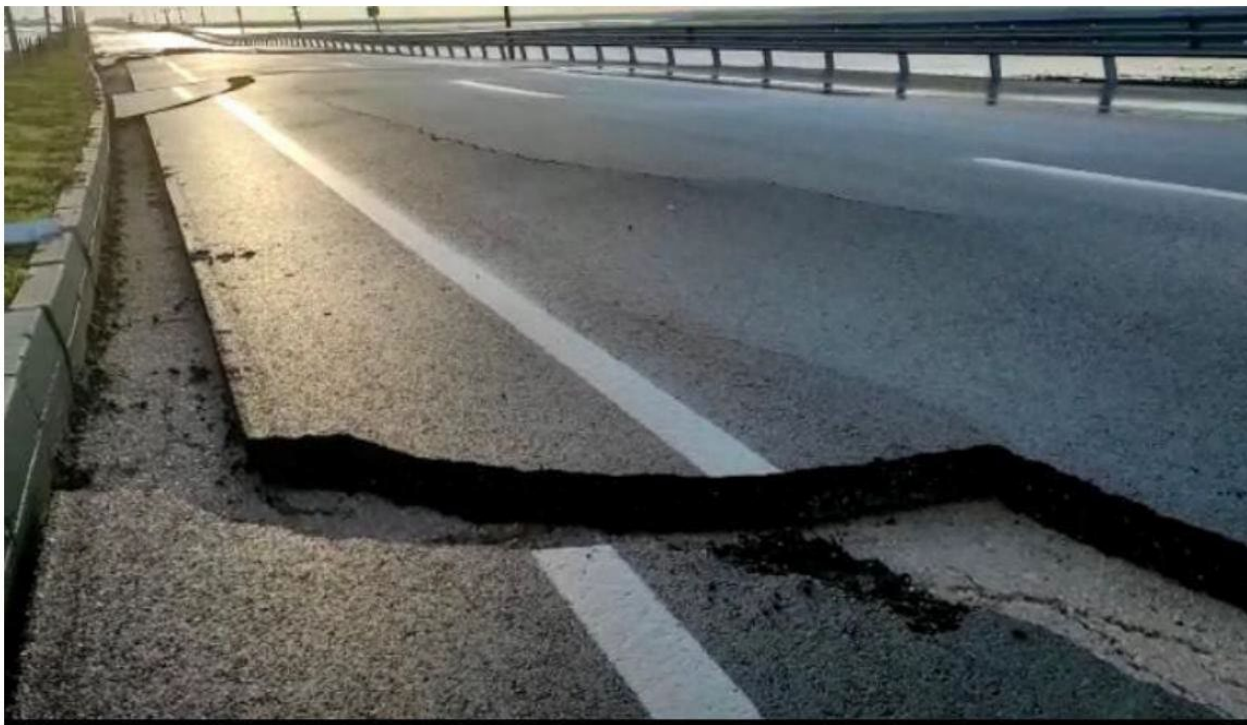
Летищата Кахраманмараш и Хатай бяха затворени за полети поради щети. Летищата Газиантеп и Шанлиурфа бяха отворени за помощни полети.

Снимка 11 – Писта на летище Хатай – 2

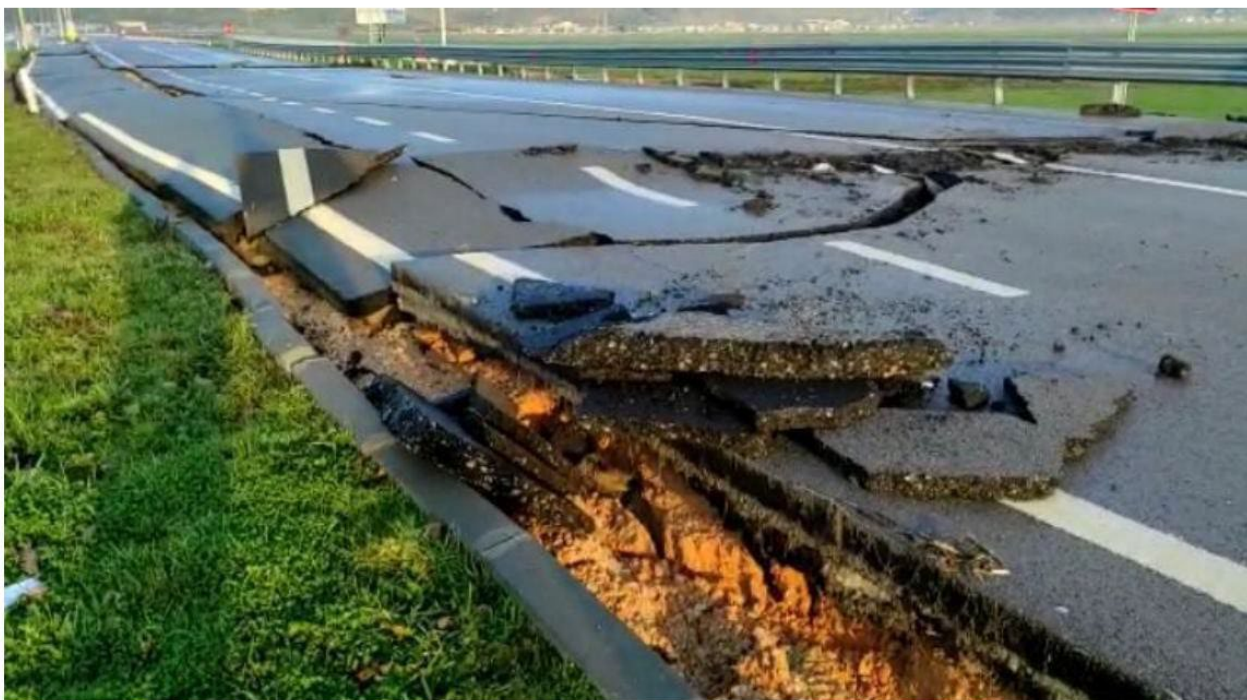
Снимка 12 – Път на пистата на летище Хатай – 3

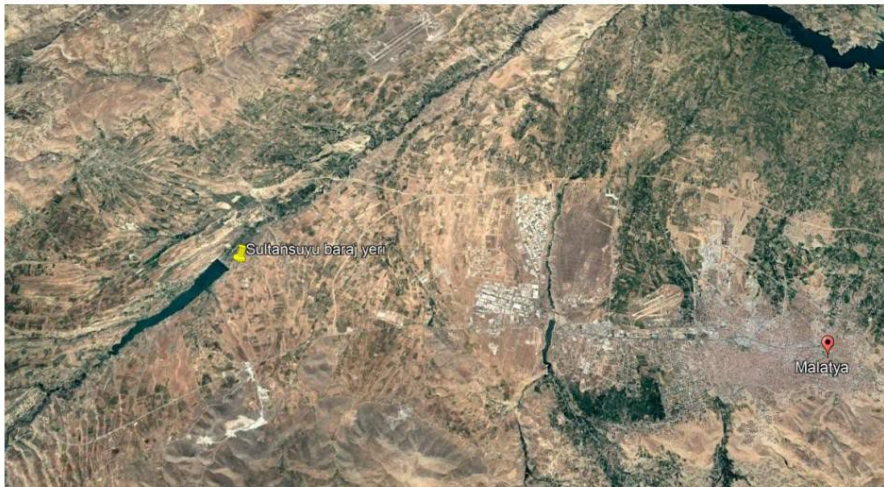
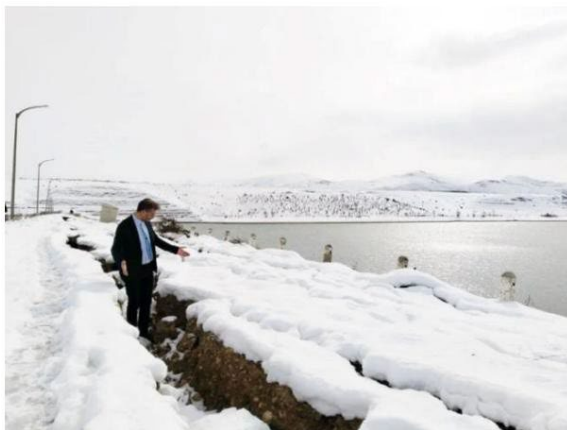
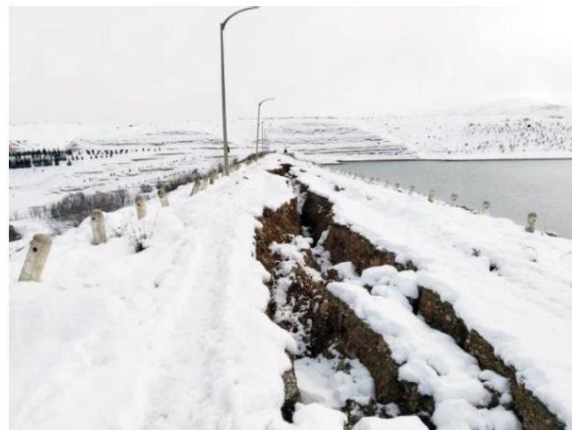
Снимка 13 – Язовир Султансую

Според информацията, получена от открити източници, структурите за съхранение на вода в региона са били изследвани след земетресенията на 6 февруари 2023 г. и е декларирано, че язовирът Султансую в Малатия ще бъде изпразнен като предпазна мярка поради пукнатините в язовирно тяло.
