#### 4 АНАЛИЗ И ПРЕПОРЪКИ

5 **ОТ ПРОВЕДЕНО ПОСЕЩЕНИЕ ЗА ПЕРИОДА ОТ 10 ДО 15**  
6 **ДЕКЕМВРИ 2019Г В АЛБАНИЯ ГР. ТИРАНА И ГР. ДУРАС**  
7 **СЛЕД НАСТЪПИЛОТО ЗЕМЕТРЕСЕНИЕ НА 27.11.2019 Г. И**  
8 **СЪПОСТАВЯНЕ С РЕЗУЛТАТИТЕ ОТ ЗЕМЕТРЕСЕНИЕТО В**  
9 **Р.БЪЛГАРИЯ ОТ 04.03.1977Г\***

12 **Б. Лесновски<sup>1</sup>**

## 16 **ANALYSIS AND RECOMMENDATIONS**

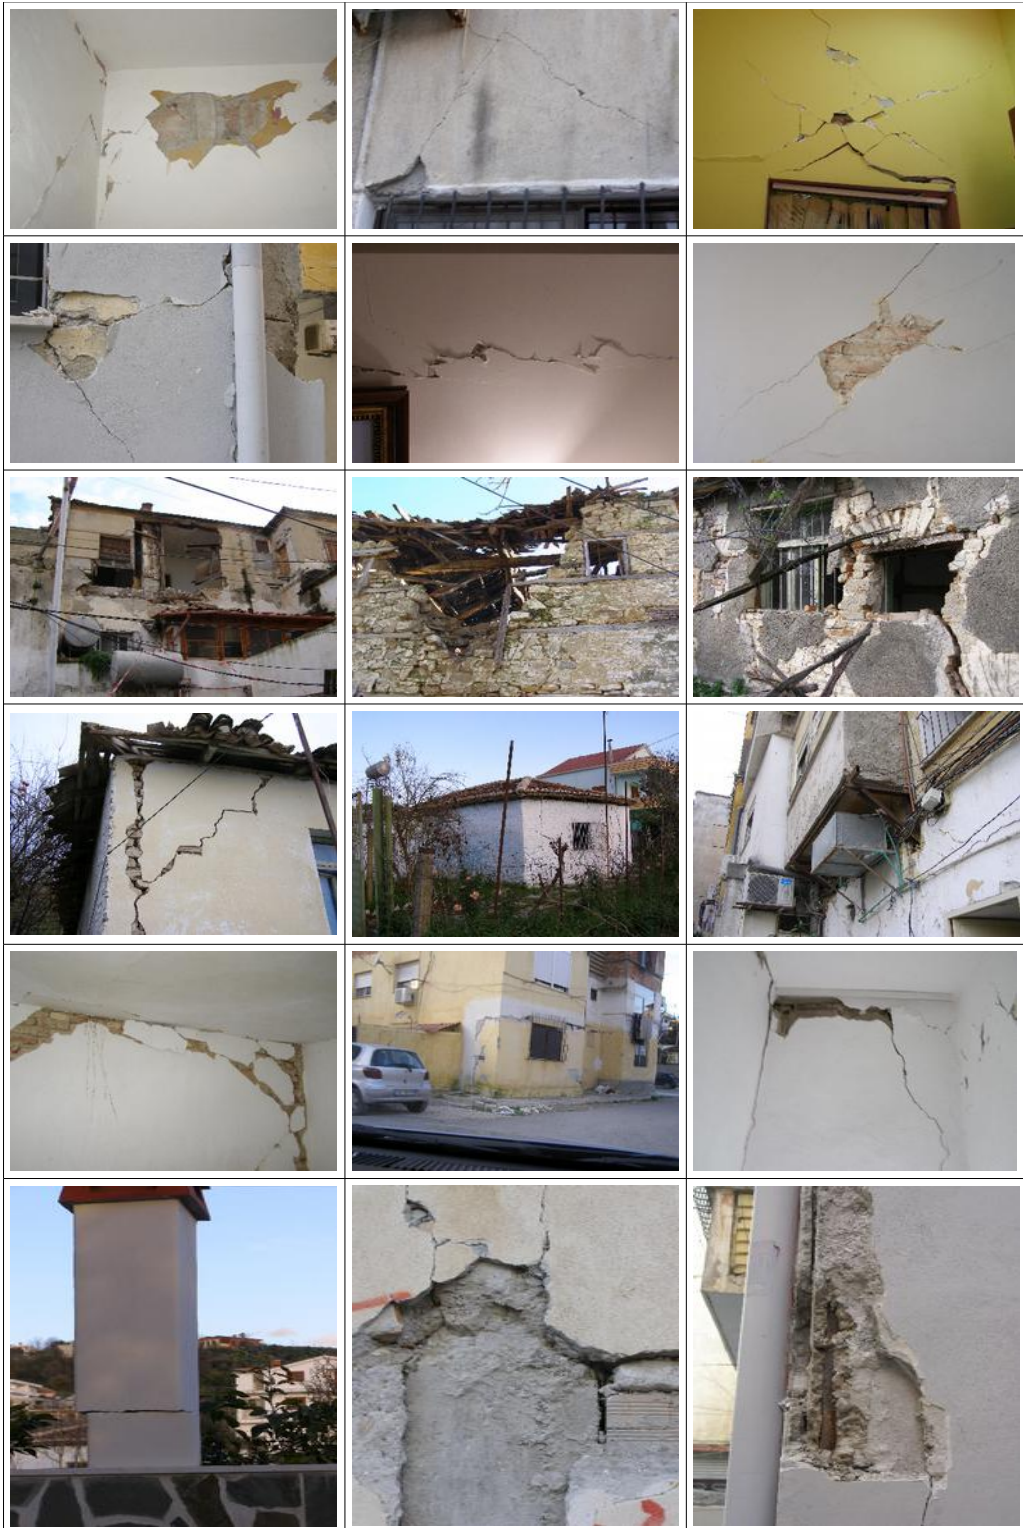
**Фотоснимков материал след проведената командировка в  
Албания, след земетресението от 27.11.2019г в района на гр.Тирана и  
гр.Дурас**

- 14 • **Голям брой от жилищният сграден фонд в гр.Дурас е запазен, т.е. няма**  
15 **разрушения за добре проектирани и изпълнени конструкции;**
- 16 • **Проявени пукнатини и частични разрушения има в тухлени стени на**  
17 **еднофамилни едноетажни и двуетажни жилищни сгради, където качеството**  
18 **на изпълнението е незадоволително;**

- 19 • **Не са спазвани основни изисквания за сеизмично осигуряване – липсват**  
20 **конструктивни елементи колони, греди, стб. пояси – вертикални и**  
21 **хоризонтални, за двуетажни сгради със сутерен, в стълбищните клетки липсват**  
22 **„шайби“.** За тези сгради не са решени изискванията за „хоризонтална и  
23 вертикална регулярност“, неправилно конструиране при надграждане с  
24 повишаване на етажната височина, т.е. върху няколко реда от тухлена зидария  
25 стъпва етажната плоча. Колоните се разместват във височина – липсва  
26 вертикална регулярност;

- 27 • **В едноетажни и двуетажни жилища и за високо етажното строителство**  
28 **вложените материали, видимо нямат необходимата здравина (якост), както**  
29 **за вложените тухли за разтвори и за вложения бетон – видимо разслоен,**  
30 **необработен, липсва адхезия между бетон и армировка, неправилно изграден**  
31 **армировъчен скелет, липсват стремена и тяхното съгъстяване в особено важните**  
32 **зони – връзка „колона-фундамент“; „кола-греда“; „връзка между две греди“;**  
33 **усилване в „конзолни греди и мястото на запъване“ и неправилно изпълнената**  
34 **тухлена зидария;**

- 35 • **Почти на всички едноетажни къщи, решени с дървена конструкция,**  
36 **покривите бяха напълно разрушени, защото нямат основни съставни**  
37 **конструктивни елементи – периферни греди, биндерни греди, „попове“ -**  
38 **вертикални елементи, подкоси, клещи, цялостна дъсчена обшивка. Всички**  
39 **окачени тавани, изпълнени от дъсчена обшивка, са напълно разрушени –**  
40 **строителството е много слабо, разрушени етажни балконски парапети,**  
41 **разрушени тухлени огради, изпълнени без колонки при единична тухла b=12см**  
42 **на глинен разтвор – разрушена изцяло.**

- 43 • **На нови и стари сгради стените са разрушени частично или изцяло с**  
44 **характерните диагонални, коси и вертикални пукнатини. Некачествената**  
45 **зидария, видимо без необходими превръзки за модел на „клокова“ или „кръстата**  
46 **зидария“.** Липсват детайл на сглобки при допиране на стените от напречна и  
47 надлъжна посока, изпълнен носещ вертикален или хоризонтален корав елемент,  
48 стъпващ върху зидария без специален детайл в точката на вертикалният товар и  
49 респективно редуцирано сеизмично осигуряване.

- 25 • **Новите сгради да се изпълняват задължително с конструктивен проект,**  
26 **дори да са едноетажни еднофамилни къщи;**
- 27 • **Да се избягва реконструкция в съществуващи сгради (особено в партерни,**  
28 **приземни етажи и в мезанин) за смяна на предназначение;**

- 29 • **Да не се допуска интервенция върху носещата конструкция и върху носещи**  
30 **и вътрешни стени, отвори в стени, отвори в стени, премахване на врати или**  
31 **отваряне на нови;**

- 32 • **Усилването на съществуващи сгради да се изпълнява задължително с**  
33 **Инвестиционен проект по част Конструктивна за цялата сграда, а не за**  
34 **отделни апартаменти или части от сгради;**

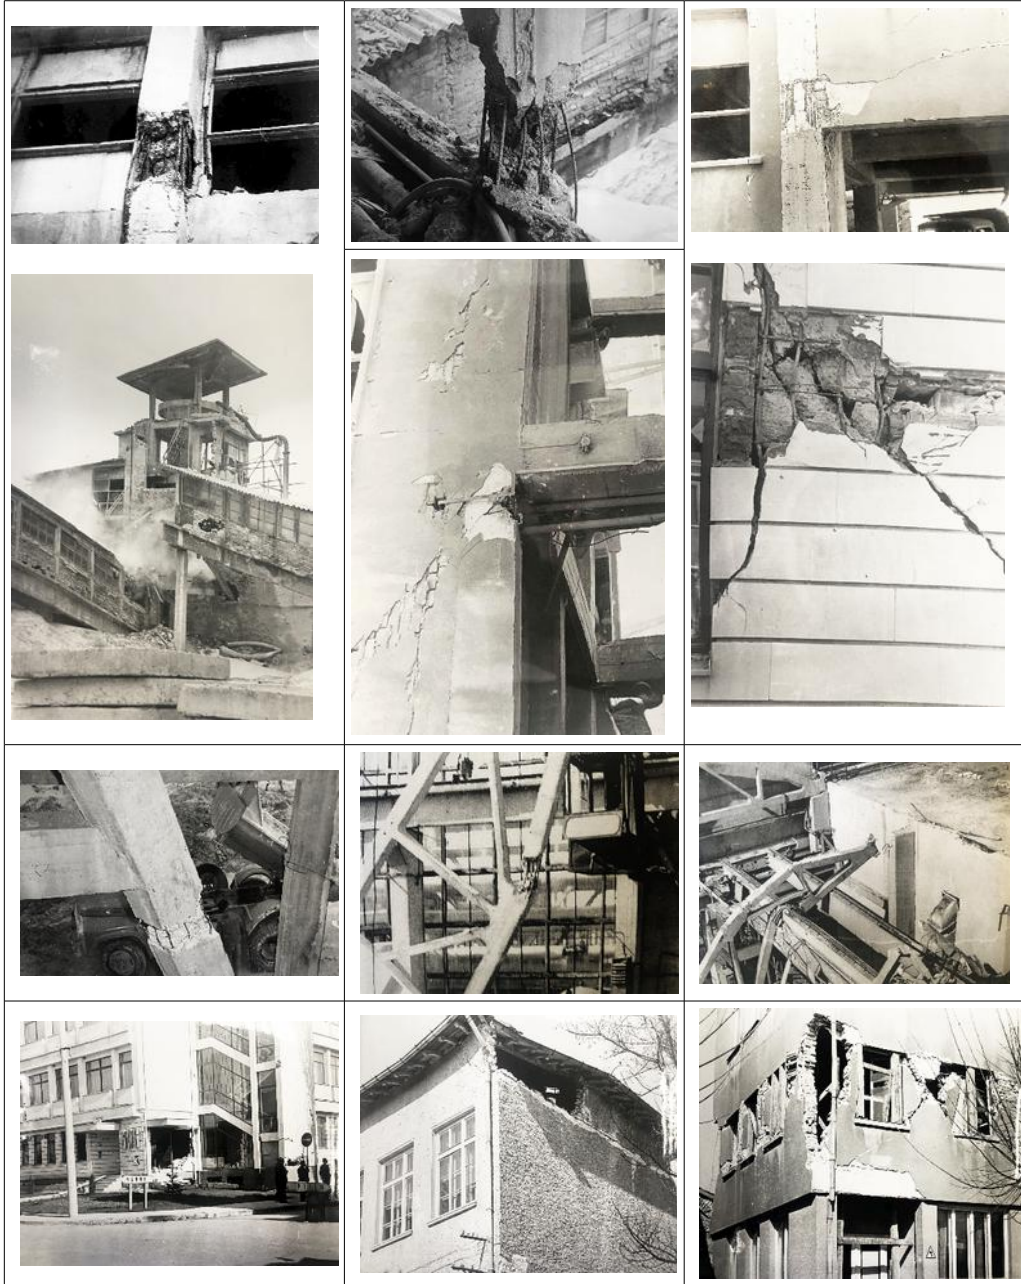
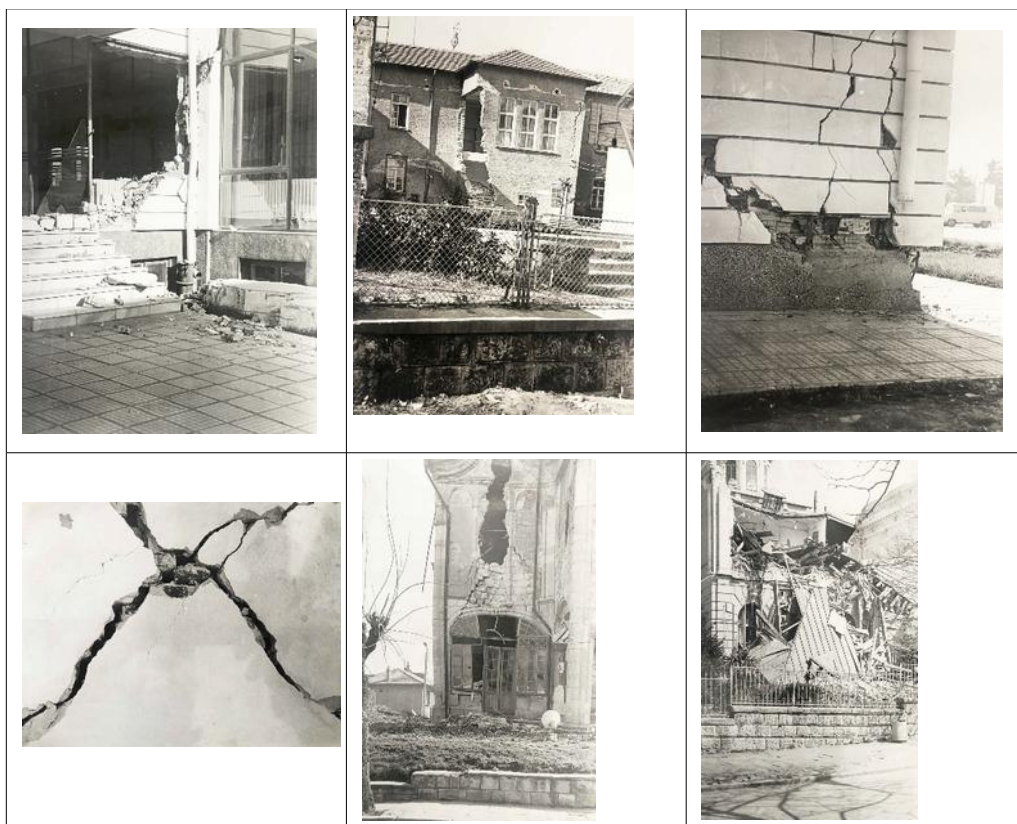
**Фотоснимков материал след проведената командировка след земетресението от 04.03.1977г в района на гр. Русе, гр. Свищов и др.**

**Основните повреди от земетресението се класифицират като:**

- 1
  - 2
  - 3
  - 4
  - 5
  - 6
  - 7
  - 8
  - 9
  - 10
  - 11
  - 12
  - 13
  - 14
  - 15
  - 16
  - 17
  - 18
  - 19
  - 20
  - 21
- **Земетресението се прояви като изпитателно** за сгради с периоди на свободни трептения (от 1 до 1,5 секунди);

- **Проявени повреди на сгради с голяма коравина върху слаби локални инженерно-геоложки условия**, при което сеизмичното въздействие се увеличава (от 2-2,5 пъти) – това са високи сгради и сгради с гъвкави етажи;

- **Сградите, изпълнени по съвременни за времето си строителни системи** (по норми от 1964г), подsigурени по съвременни методи **са получили незначителни повреди или са незасегнати;**

- **Повредите на сградите край ивицата на р.Дунав са значителни:**
    - Най-много са пострадали: сградата на общежитието, жилищна сграда и административна сграда на металургията в гр. Свищов. Сградите са монолитни, строени по традиционен метод.

- Общо разрушението на сградите е станало крехко, без да е характеризирана конструктивната система. Бетонът напълно се е отделил от арматурата и е изцяло разслоен;

- **От направените проучвания причините за разрушенията на сградите се състоят в:**
      - **Сградите не са подsigурени на земетръс, съгласно сеизмичното райониране**, т.е. по норми за Свищов е сеизмична степен VIта в действителност силата на земетресението за Свищов е (7-8ст);

- 1 9. Следва да се създаде и засили непрекъснатият контрол по време на  
2 изпълнението;
- 3 10. Наред с всичко е наложително да се завишат знанията на проектантите и особено  
4 на строителите по отношение характера, оценката на сеизмичната опасност,  
5 мерките за сеизмичната защита и конструктивните мероприятия;

- 6 11. Да се създаде мрежа от измервателни станции за точна оценка на сеизмичните  
7 въздействия;
- 8 12. Да се създаде регистрираща мрежа за всички сгради (училища, болници,  
9 важни високи административни сгради), които ще дадат данни за поведението  
10 при динамични натоварвания;
