**Турската камара на строителните инженери**

**ДОКЛАД ЗА ПРЕДВАРИТЕЛНА ОЦЕНКА**

**НА ЗЕМЕТРЕСЕНИЯ от 6 ФЕВРУАРИ 2023  
в КАХРАМАНМАРАШ, ПАЗАРЦИК и  
ЕЛБИСТАНСКИ**

14 февруари 2023 г

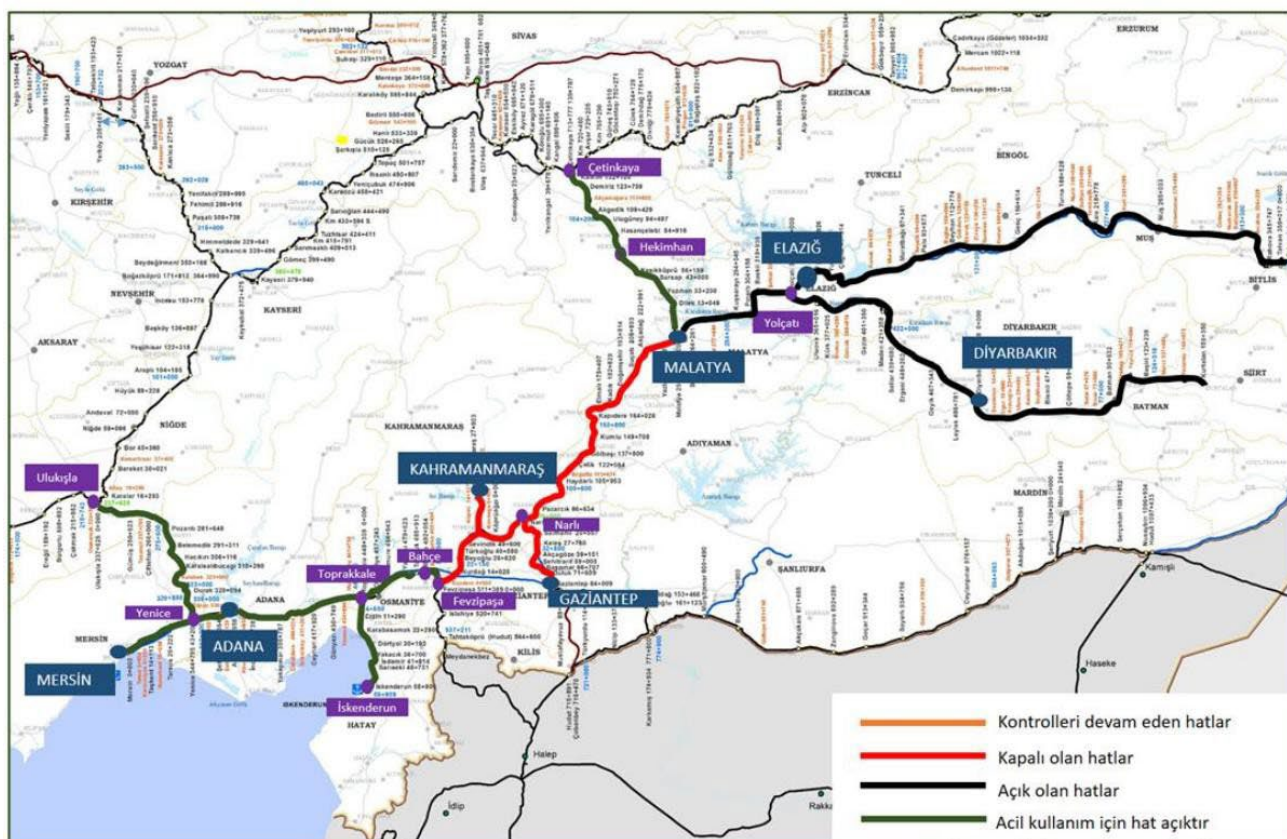
На 11 февруари 2023 г. генералният директор на държавните железници обяви, че 1275-километровата линия е била повредена при земетресението. Освен това той заяви, че е извършена поддръжка в хиляда километрова зона, докато работата продължава в други региони.

Изображение 9 – Отворено и затворено състояние на турските железници
